江苏·南京
东南建设工程安全鉴定有限公司
鉴定报告
第 SH201804046-2 号

南京大学中山楼及金银街 4 号楼主体结构安全性及
抗震性鉴定报告

鉴定对象：中山楼、金银街 4 号楼

鉴定内容：主体结构安全性、抗震性现状评价（鉴定）

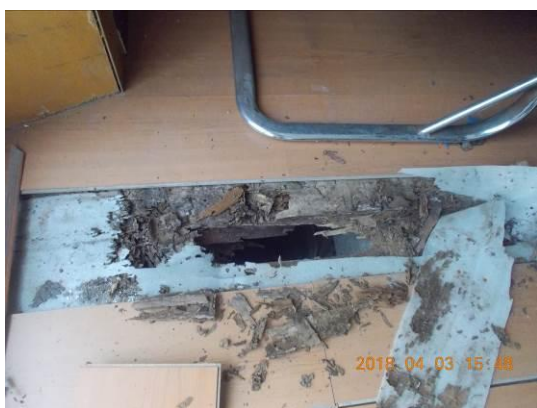
- （1）二层木楼面腐朽严重；
- （2）个别砖柱出现了竖向裂缝；
- （3）部分木檩条、木望板出现老化、渗水腐朽；

木楼板腐朽严重

根据现场检查，中山楼二层木楼面腐朽严重，部分屋架、木檩条、木望板出现老化、渗水腐朽。综上，木构件的安全性评为 c_u 级。

- (1) 对渗水、腐朽木构件进行维修、更换；
- (2) 对抗震构造措施不足的构件进行抗震加固。

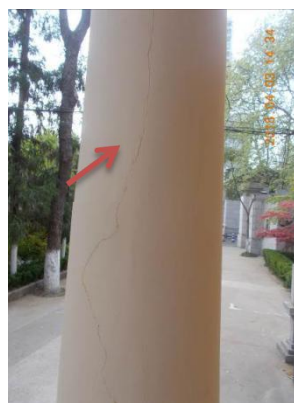
砖柱竖向裂缝

根据现场检查，该房屋个别砖柱出现了竖向裂缝；通过受压承载力验算发现部分承重墙体的承载能力基本满足要求。综上，墙（柱）体的构件安全性评为 c_u 级。

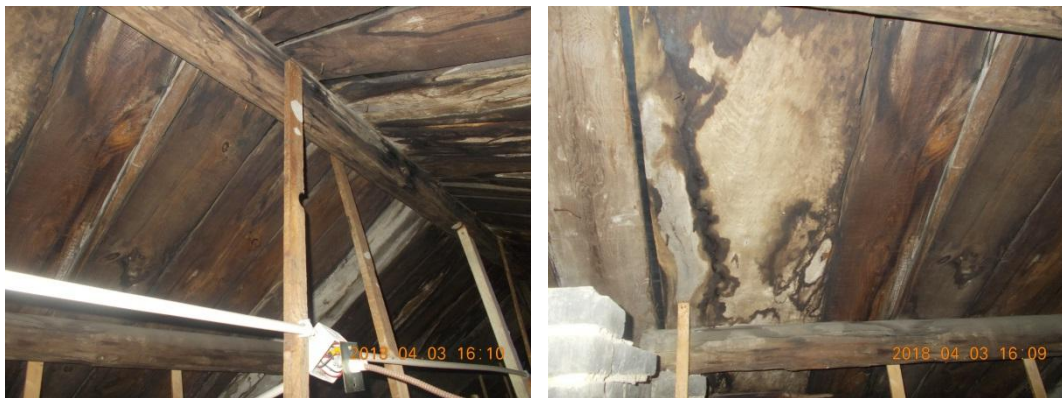
木构件老化、渗水腐朽

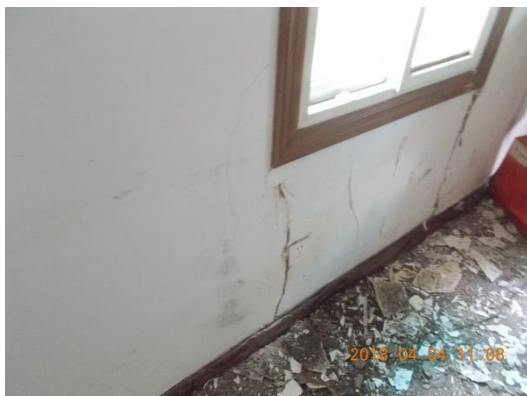
- (1) 房屋局部渗漏严重；
- (2) 部分木檩条、木望板、木格栅、木楼面出现老化、渗水腐朽；

房屋局部渗漏

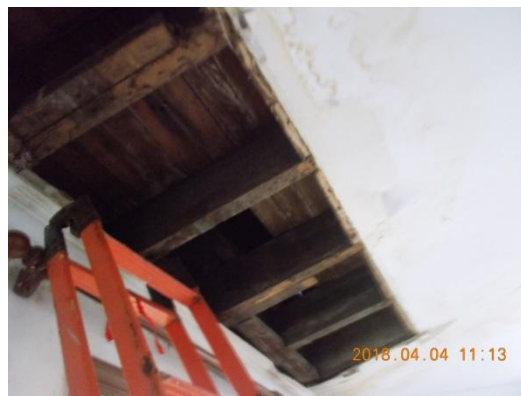
二层楼面木格栅、楼面腐朽

根据现场检查，金银街 4 号楼部分楼面木格栅、木楼面，屋面木檩条、木望板出现老化、渗水腐朽，综上，木构件的安全性评为 c_u 级。

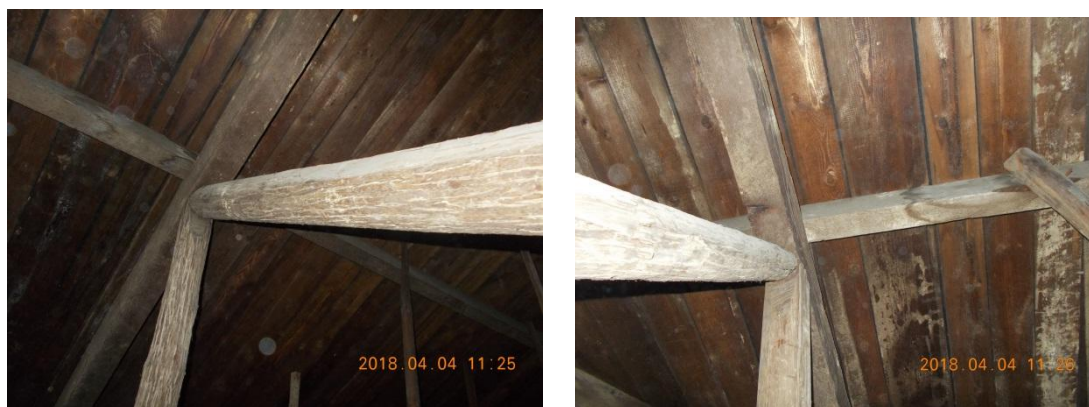
木檩条、望板渗水腐朽

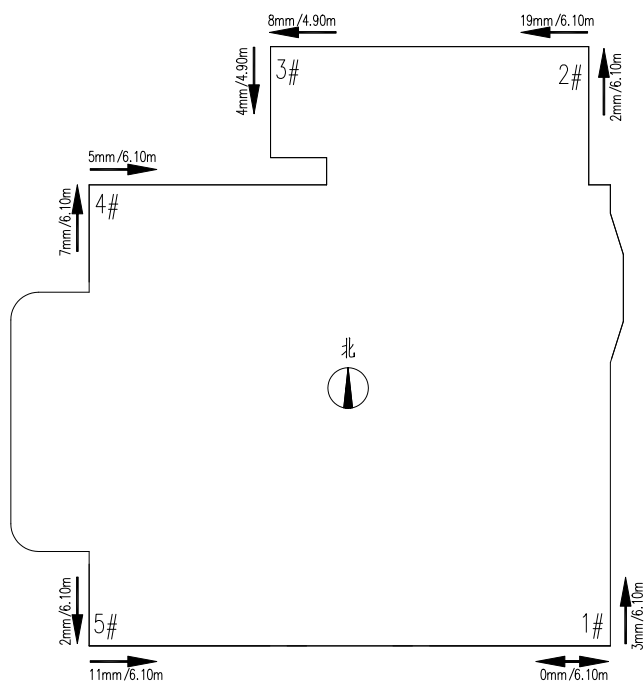
图 3-5 倾斜测点布置图

经现场检测，该房屋各测点的顶部位移均在规范允许值之内。因此，结构侧向位移等级评为 B_u 级。

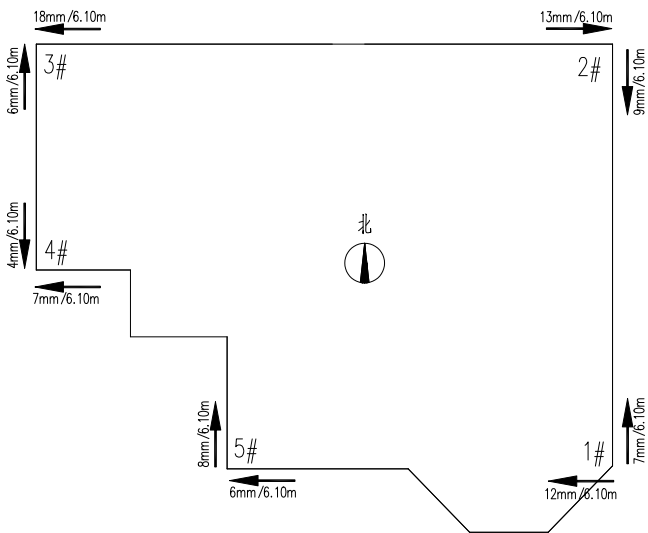
图 3-6 倾斜测点布置图

经现场检测，该房屋各测点的顶部位移均在规范允许值之内。因此，结构侧向位移等级评为 B_u 级。

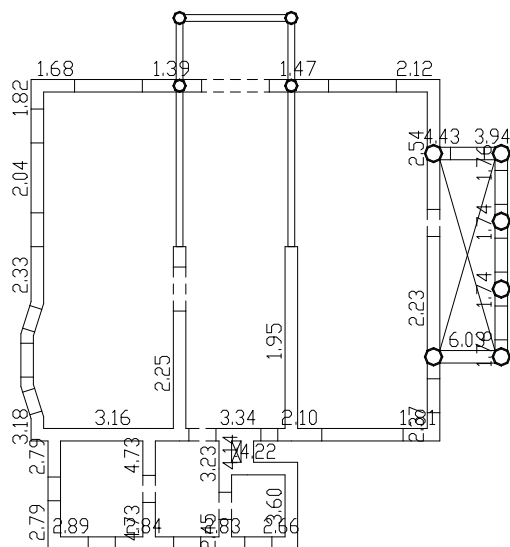
1 层墙受压承载力计算图
(抗力与荷载效应之比: $\phi fA/N$)

根据计算结果，中山楼墙体的受压承载能力基本能满足规范要求，其砖墙的高厚比满足规范要求；抗震性能指数计算时，其每层纵横向楼层平均抗震能力指数、楼层综合抗震能力指数及墙段综合抗震能力指数均能满足规范要求，详见附件二所示。

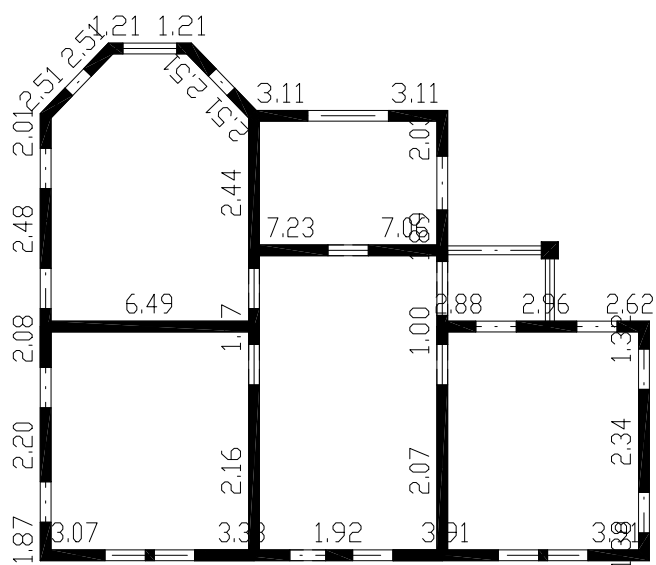
1 层墙受压承载力计算图
(抗力与荷载效应之比: $\phi fA/N$)

根据计算结果，金银街 4 号楼墙体的受压承载能力基本能满足规范要求，其砖墙的高厚比满足规范要求；抗震性能指数计算时，其每
