江苏建研建设工程质量安全鉴定有限公司

检测报告

工程名称	南京大学鼓楼校区 健忠楼	检测项目	裂缝宽度检测等
委托单位	南京大学	项目编号	1221086
建设单位	/	检测日期	2020 年 12 月 06 日

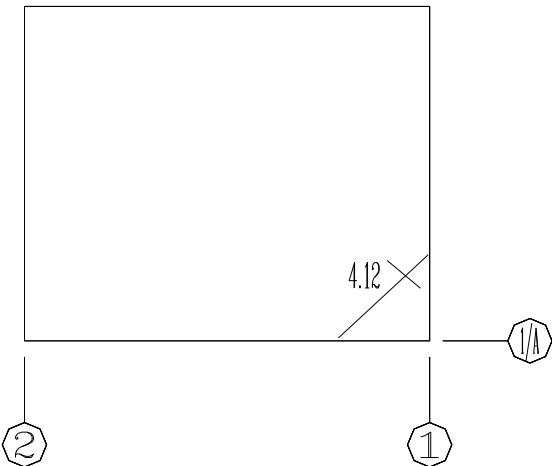
序号	构件轴线编号	检测结果(裂缝宽度单位：mm)
1	负一层 2-1/(1/A)轴	<p>墙体右下角存在一道斜向裂缝，最大裂缝宽度为 4.12mm</p>

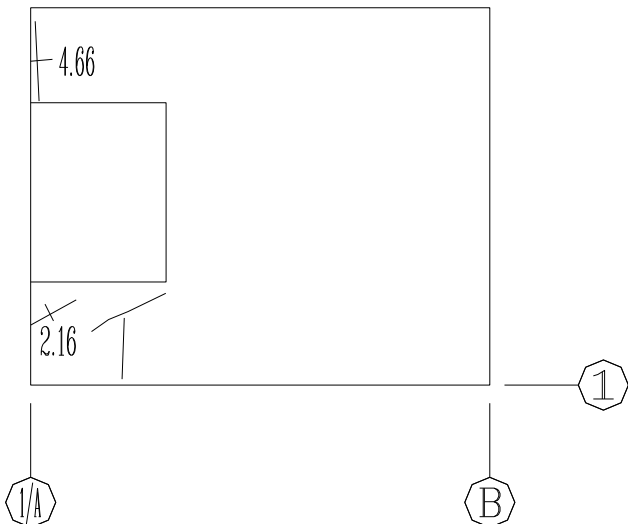
2	负一层 1/(1/A)-B 轴	<p>墙体存在多道裂缝，最大裂缝宽度为 4.66mm</p>

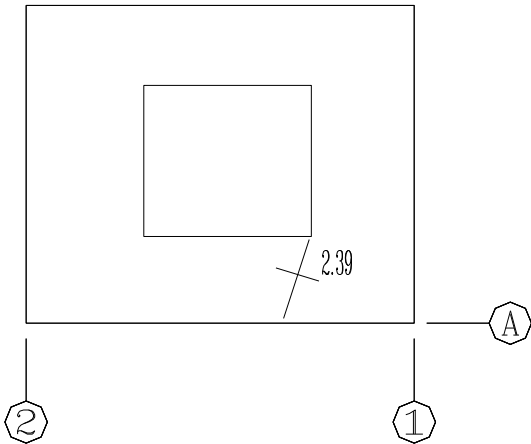
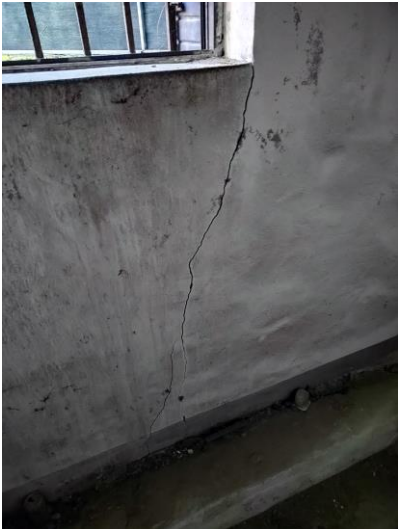
3	负一层 2-1/A 轴	<p>窗户下角存在一道竖向裂缝，最大裂缝宽度为 2.39mm</p>

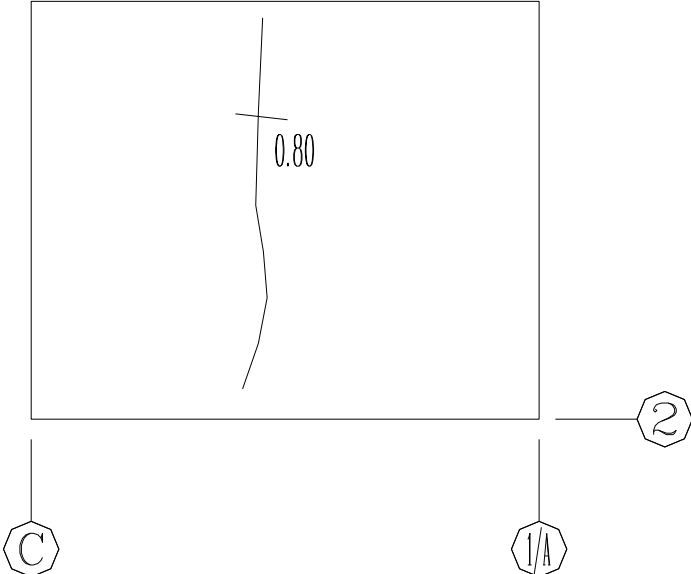
序号	构件轴线编号	检测结果(裂缝宽度单位：mm)
4	负一层 2/C-(1/A)轴	<p>墙体存在一道竖向裂缝，最大裂缝宽度为 0.8mm</p>

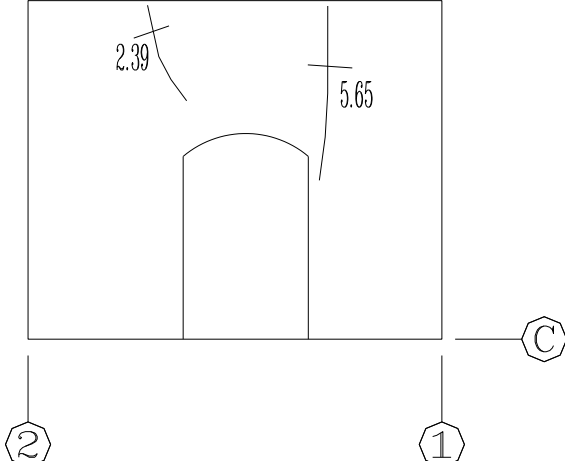
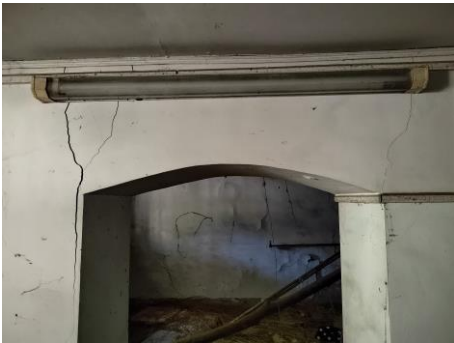
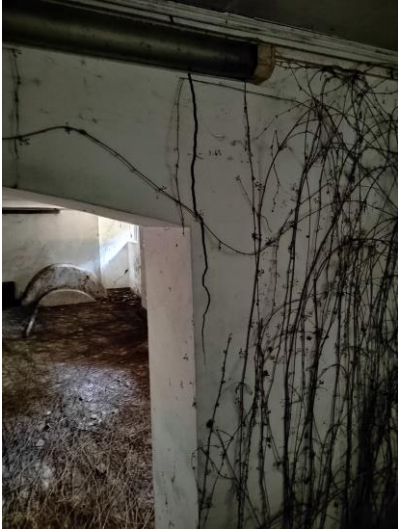
5	负一层 2-1/C 轴	<p>门洞上角墙体存在竖向裂缝，最大裂缝宽度为 5.65mm</p>

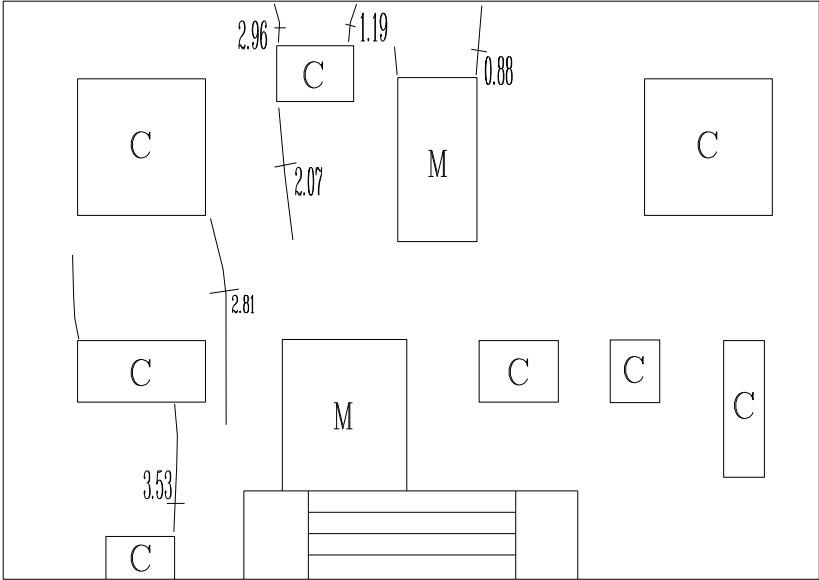
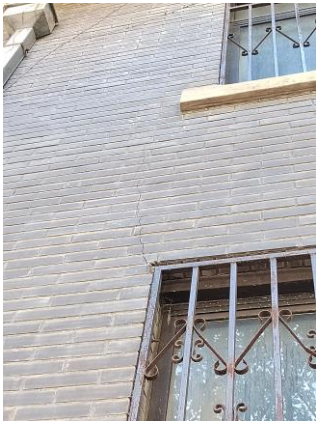
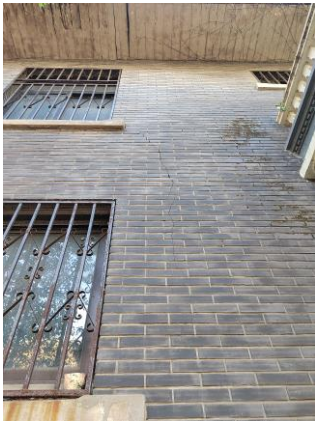
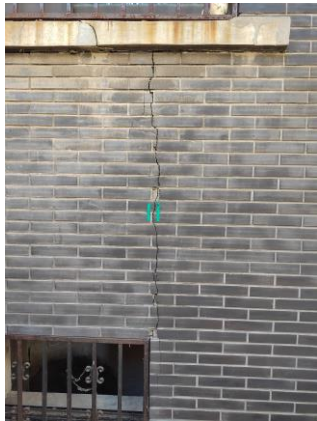
<p>一层裂缝现状</p>

序号	构件轴线编号	检测结果(裂缝宽度单位：mm)
6	一层、二层 1-5/A 轴	<p>墙体表面存在多道竖向裂缝，最大裂缝宽度为 3.53mm。</p>

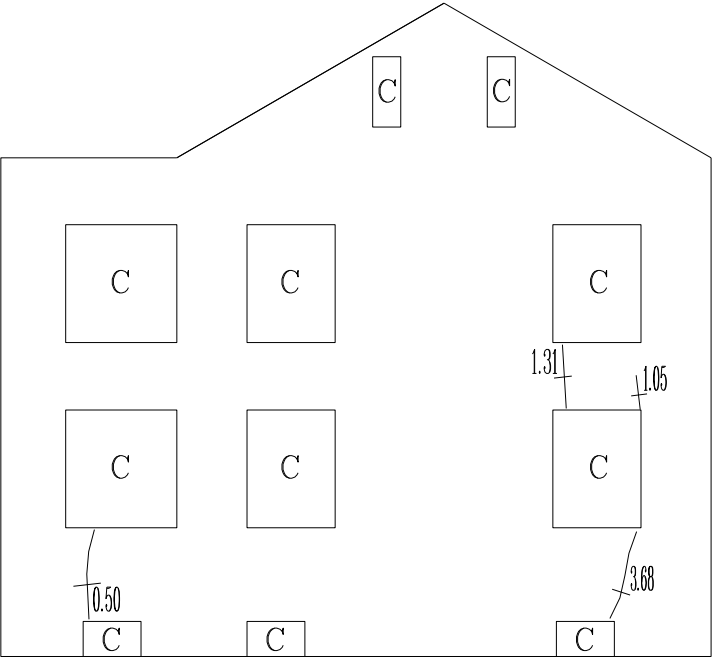
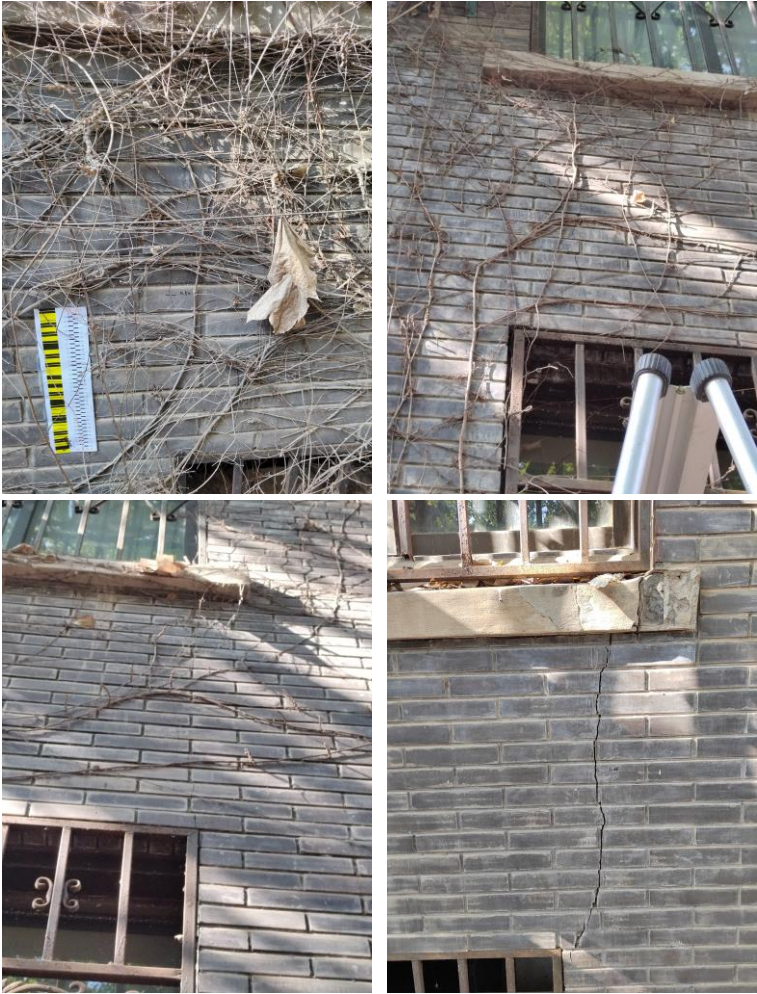
序号	构件轴线编号	检测结果(裂缝宽度单位：mm)
7	一层、二层 1/A-D 轴	<p>窗户角部墙体存在竖向裂缝，最大裂缝宽度为 3.68mm</p>

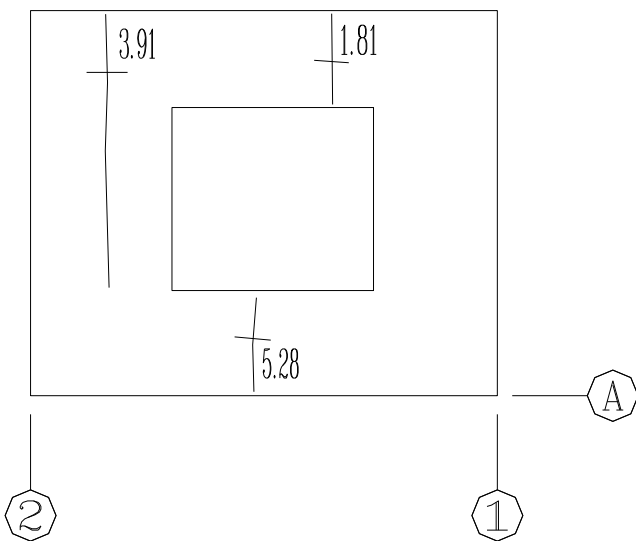
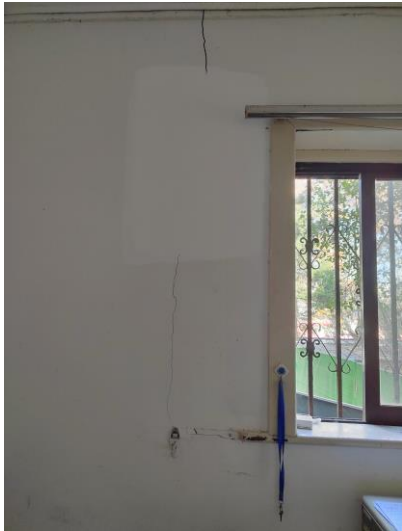
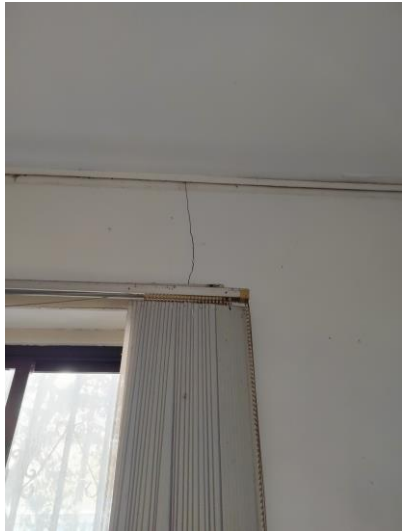
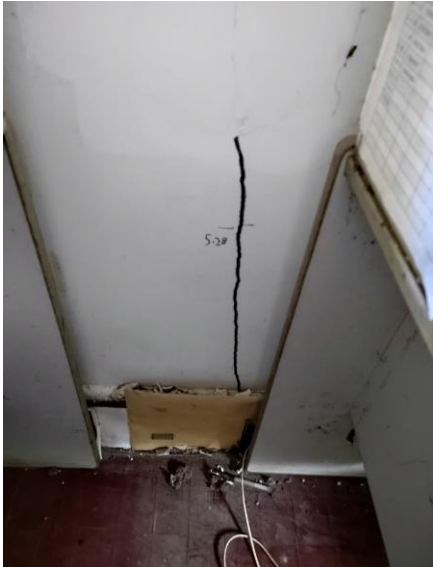
序号	构件轴线编号	检测结果(裂缝宽度单位：mm)
8	一层 2-1/A 轴	<p>窗户四周墙体存在多道竖向裂缝，最大裂缝宽度为 5.28mm</p>

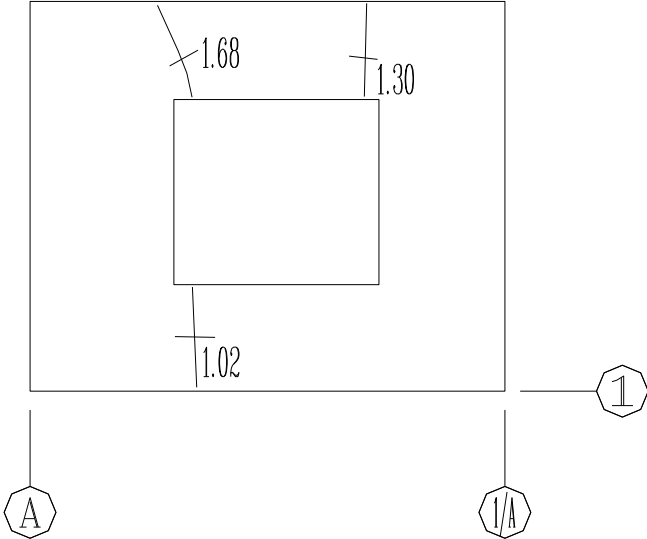
序号	构件轴线编号	检测结果(裂缝宽度单位：mm)
9	一层 1/A-(1/A)	<p>窗户四周墙体存在多道竖向裂缝，最大裂缝宽度为 1.68mm</p>

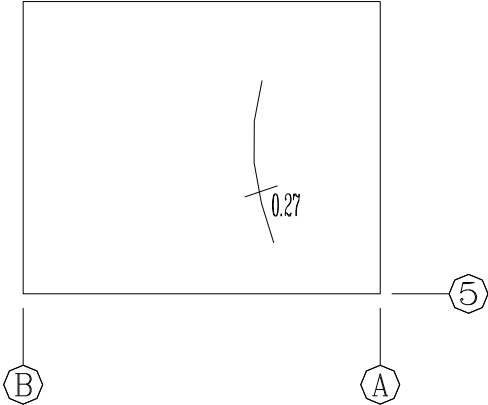
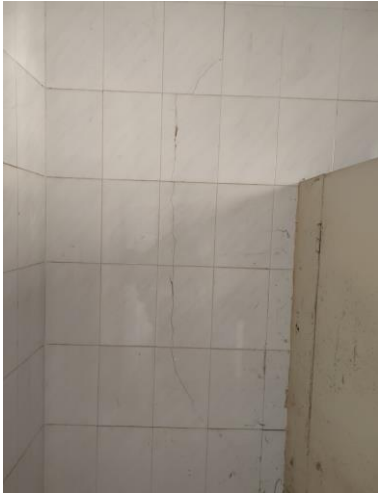
10	一层 5/B-A 轴	<p>卫生间墙面瓷砖存在竖向开裂，，最大裂缝宽度为 0.27mm</p>

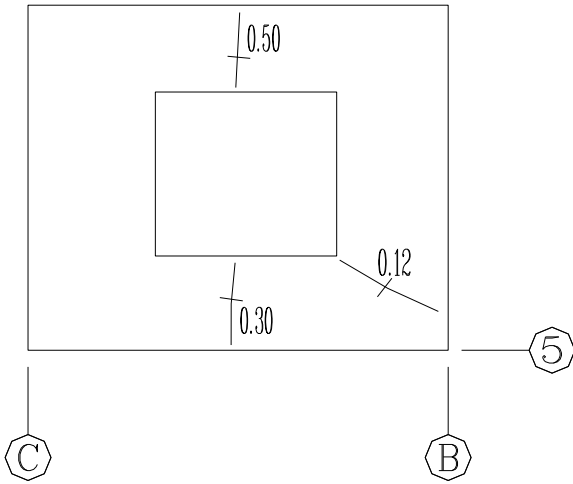
序号	构件轴线编号	检测结果(裂缝宽度单位：mm)
11	一层 5/C-B 轴	<p>窗户四周墙体存在多道裂缝，最大裂缝宽度为 0.50mm</p>

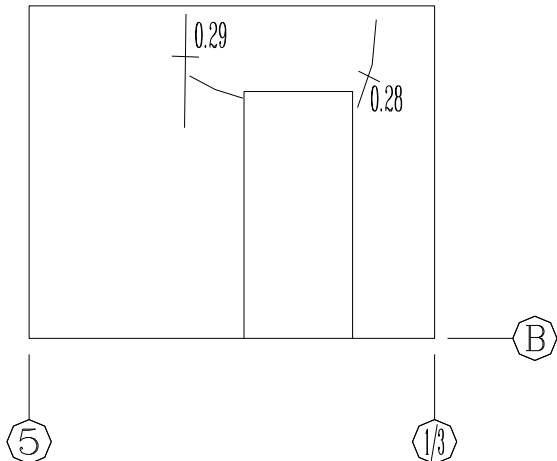
12	一层 5-(1/3)/B 轴	<p>门上角存在多道裂缝，最大裂缝宽度为 0.29mm</p>

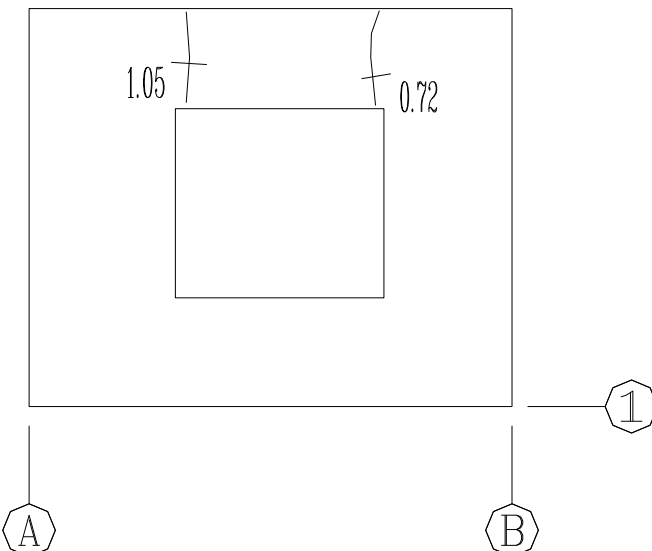
13	二层 1/A-B 轴	<p>窗户上角墙体存在竖向裂缝，最大裂缝宽度为 1.05mm</p>

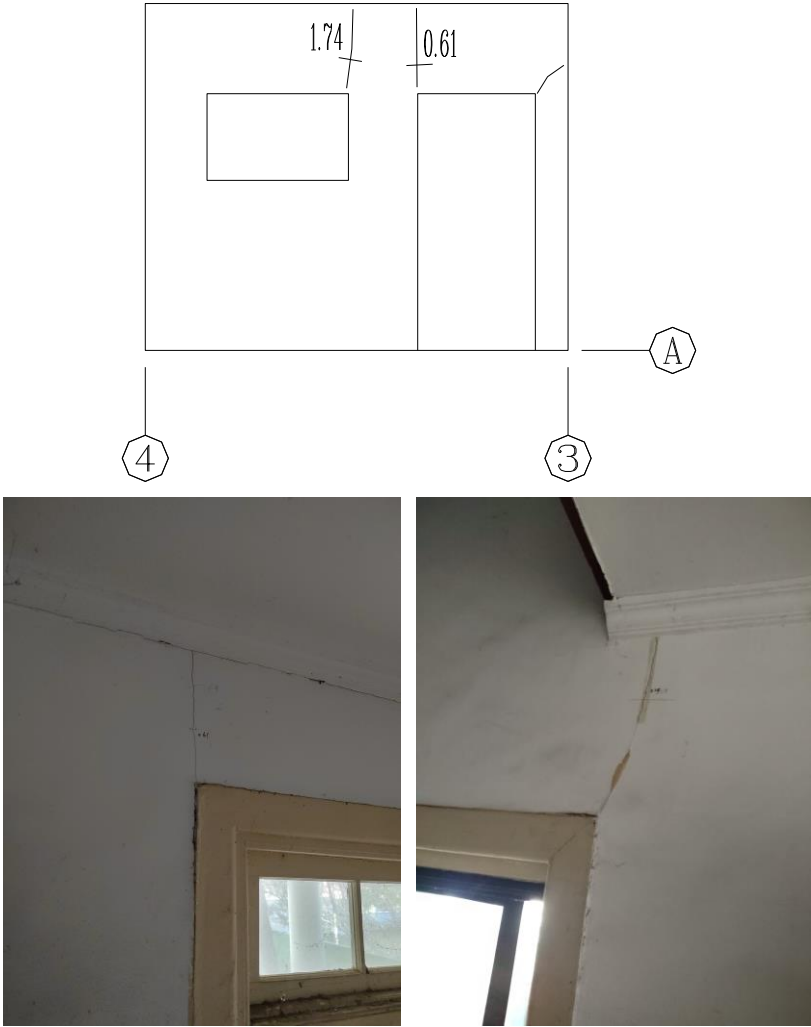
序号	构件轴线编号	检测结果(裂缝宽度单位：mm)
14	一层 4-3/A 轴	<p>门窗上角墙体存在多道竖向裂缝，最大裂缝宽度为 1.74mm</p>

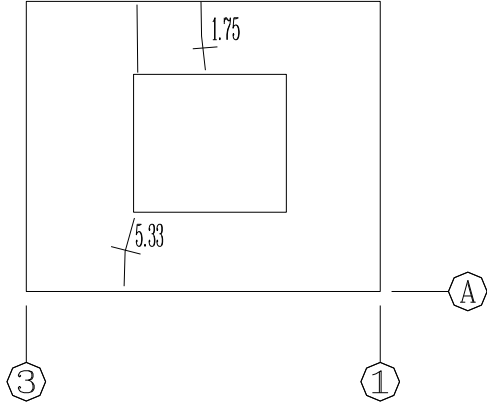
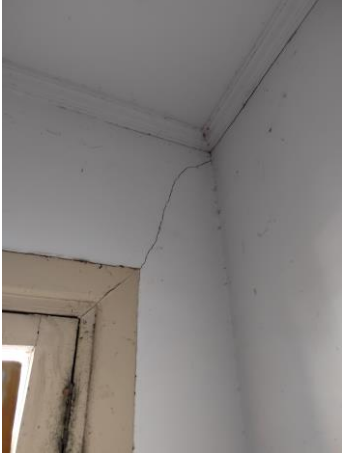
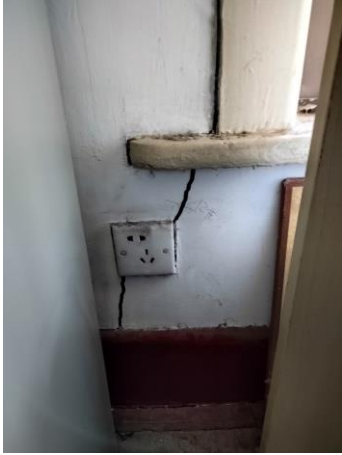
序号	构件轴线编号	检测结果(裂缝宽度单位：mm)
16	二层 3-1/A 轴	<p>窗户四周墙体存在竖向裂缝，最大裂缝宽度为 5.33mm</p>

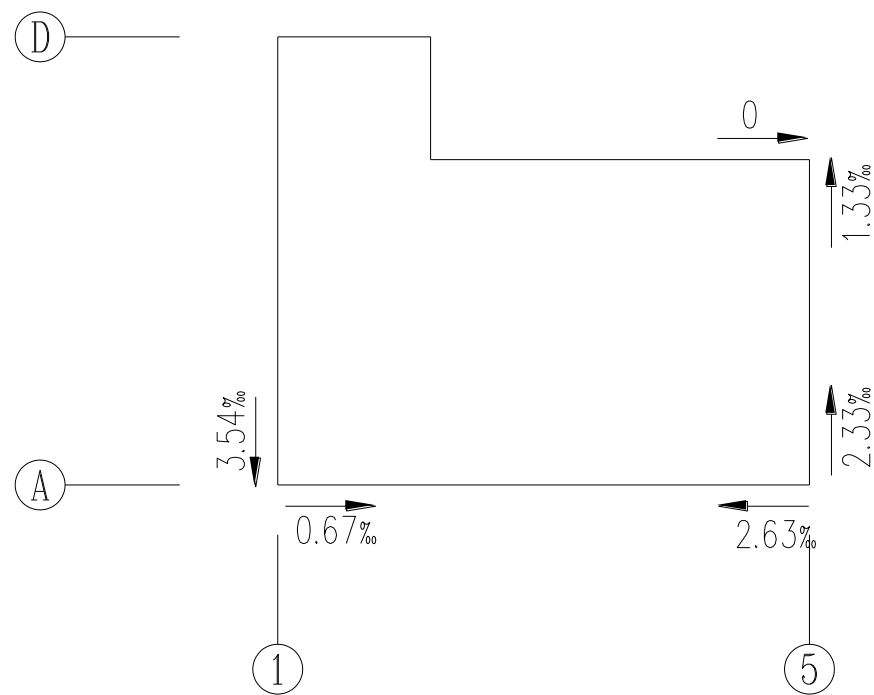
现场采用吊锤对该建筑的倾斜情况进行检测，该建筑所测测点最大倾斜为 3.54‰，未超过《建筑地基基础设计规范》GB 50007-2011 中第 5.3.4 条“多层和高层建筑的整体倾斜当 $H_g \leq 24m$ ，建筑物的地基变形允许值为 4‰”的限值要求。
